**XXII. reál- és humántudományi Erdélyi Tudományos Diákköri Konferencia  
(ETDK) Kolozsvár 2019 Május 23-26**

# **Talajvízforrások minőségi állapota Kolozsvár környékén**

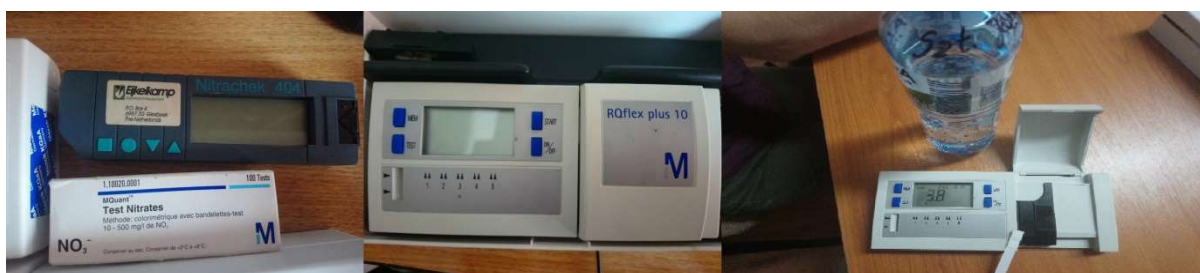
4. ábra Mérőműszerek(forrás: saját fotó)

A nitrát-ion koncentrációját a Nitrachek 404 reflektometriás műszerrel vizsgáltuk, amelybe a Merck cég által gyártott tesztsíkokat helyeztük (4.Ábra). A tesztsíkok mérési tartománya 5-500 mg/l, 1 mg/l pontossággal.

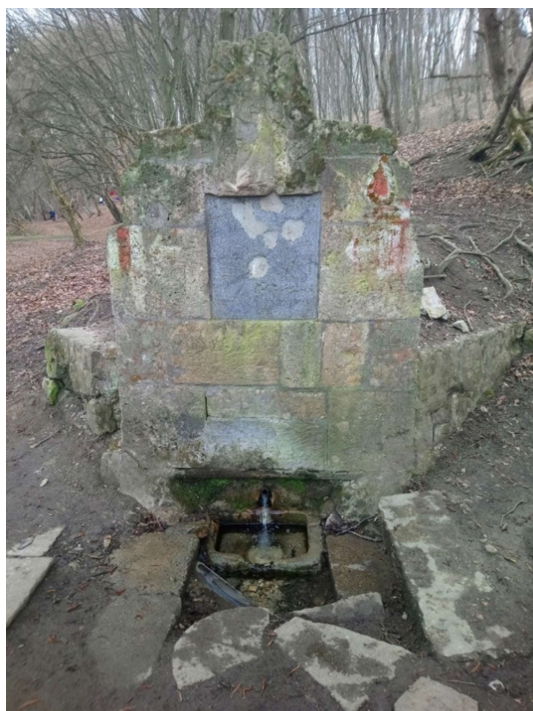
9. ábra Szent János-kút (saját fotó)

A forrásnak kőfoglalata van, márványtáblán van. A rajta feltüntetett felirat már nem látszik. A forrás vízhozama jó, sokan látogatják.

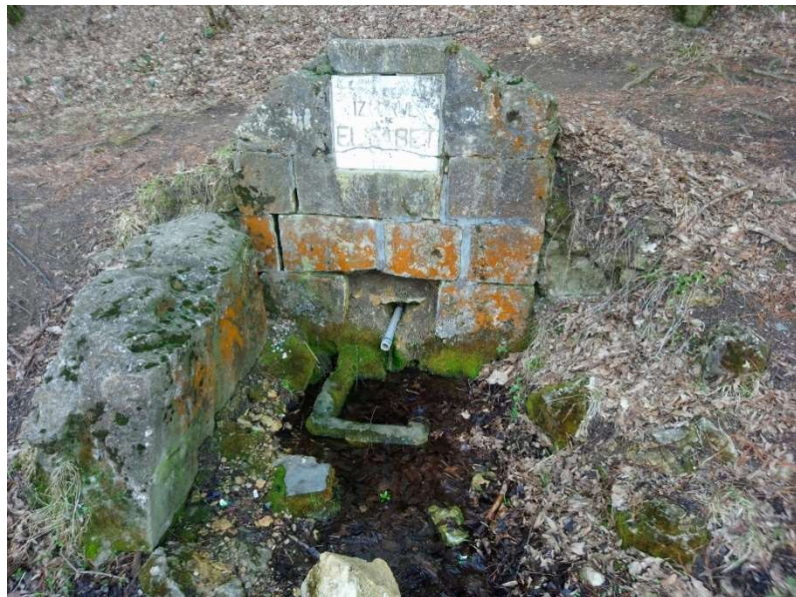
**10. ábra Erzsébet forrás (saját fotó)**

A forrásfoglalás meghibásodására utal az a tény, hogy a víz nemcsak a kivezető csövön távozik, hanem a foglalat mellett diffúz feltörés formájában is. A forrásfoglalás stílusa nagymértékben hasonlít a Szent János-forrásnál levőhöz, így arra következtethetünk, hogy

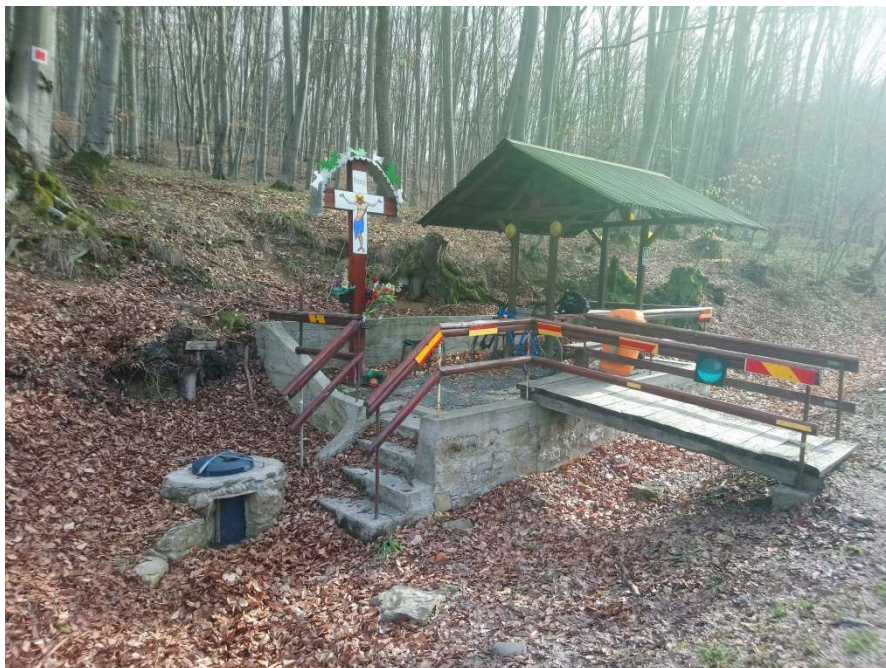
**11. ábra Bivalyos-forrás (saját fotó)**

A forrásnak jelenleg betonfoglalata van ajtóval és födéllel ellátva. A forrás és közvetlen környezete fölé egy fillegóra-szerű építményt emeltek, így asztal és padok is megtalálhatóak alatta.

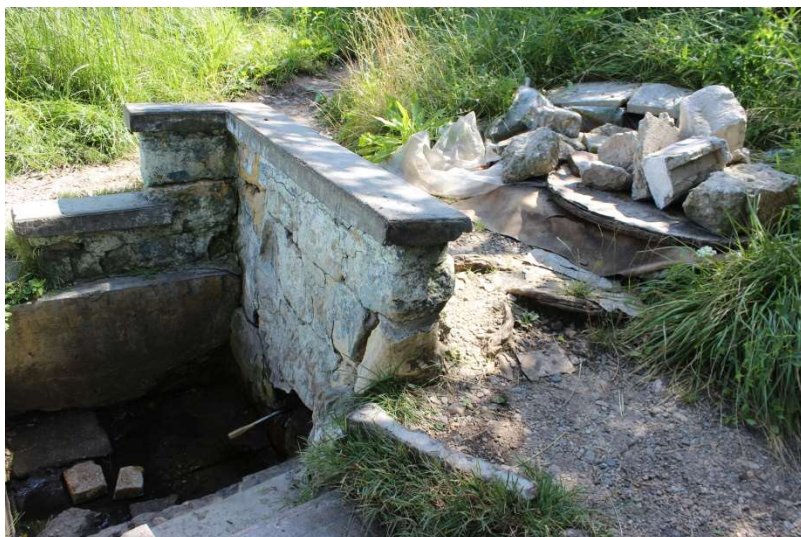
12. ábra Szamosfalvi fürdő vasút irányából való megközelítésekor az első forrás(saját fotó)

A forrásnak kő és betonfoglalata van. Vize egy felszín alatti tárolóba gyűlik össze, ahonnan egy csövön keresztül távozik a víz. A csővezeték elzárják, hogy töltéskor nagyobb vízhozamot érjenek el. Emiatt a víz kevésbé frissül, hajlamosabb a mikrobiológiai szennyezők elszaporodására, illetve nem mérhető valós vízhozam belőle.

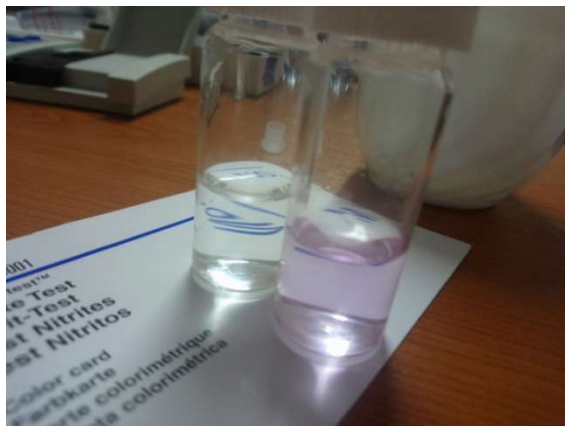
**15. ábra** Kis mértékű nitrit szennyezés a Bivalyos forrás vizében.

A forrás vize mindegyik mérés során belefér az ivóvíz esetében elvárt minőségnek, így fogyasztásra alkalmas. A decemberi hónapban viszont szennyeződés érte. Megfigyelhető, hogy az ammónium  $0,4 \text{ mg/l}$  értékkel erősen megközelítette a  $0,5 \text{ mg/l}$  határértéket. Ez a szennyeződés viszonylag kis mennyiségben érte a forrást. Pontszerű szennyezésre utal, ami a felszínen található. Erre abból következtethetünk, hogy a szennyeződés, a Szent János kúthoz hasonlóan, hamar kiürült a forrás vizéből. A szakirodalomban leírtak alapján feltételezzük, hogy a szennyezés elindult az átalakulási folyamaton, mivel egy nagyon kis mennyiségű nitrit volt megfigyelhető a vízben. A februári mérés folyamán már egyáltalán nincs szennyezésre utaló nyom, így a szennyezés forrása vagy megszűnt vagy ideiglenesen csapadék hiányában nem volt beoldás ami a forrásvízben megjelent volna. Az átlagot nézve a forrás vize bármely időjárási körülmény mellett fogyasztásra alkalmas a vizsgált négy szennyező szempontjából, a szennyezés-érzékenységet leszámítva viszonylag stabil vízparaméterekkel rendelkezik.
